Rob Buelens

SPITSTECHNOLOGIE EN VAKMANSCHAP TEN DIENSTE VAN EEN BEVEILIGD KUNSTBEZIT DE VAKAFDELING BEVEILIGING

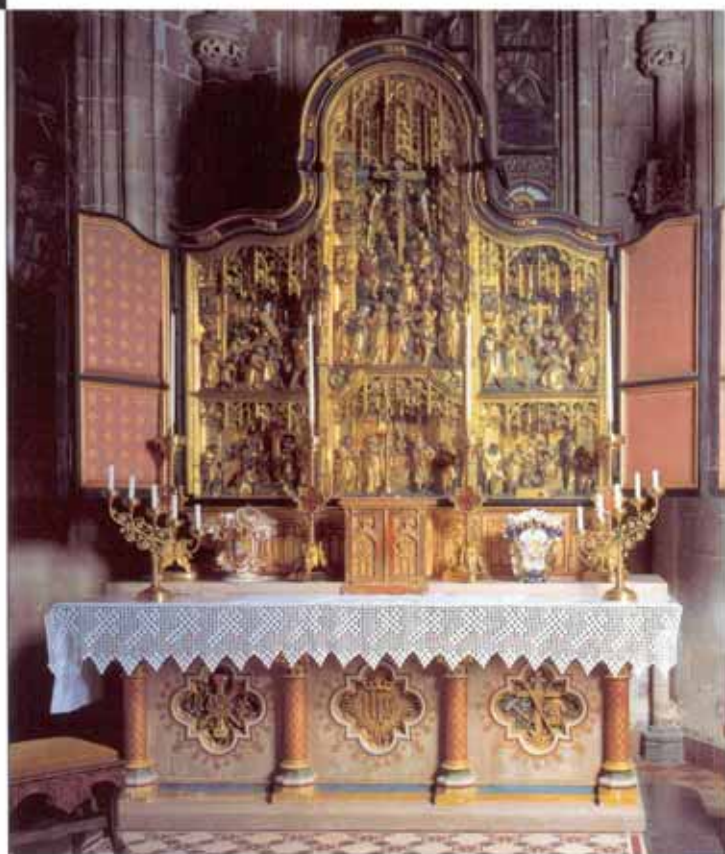
▲ Het beveiligde Sint-Stefanusretabel in de kerk van 's Herenelderen in Tongeren (foto Oswald Pauwels)

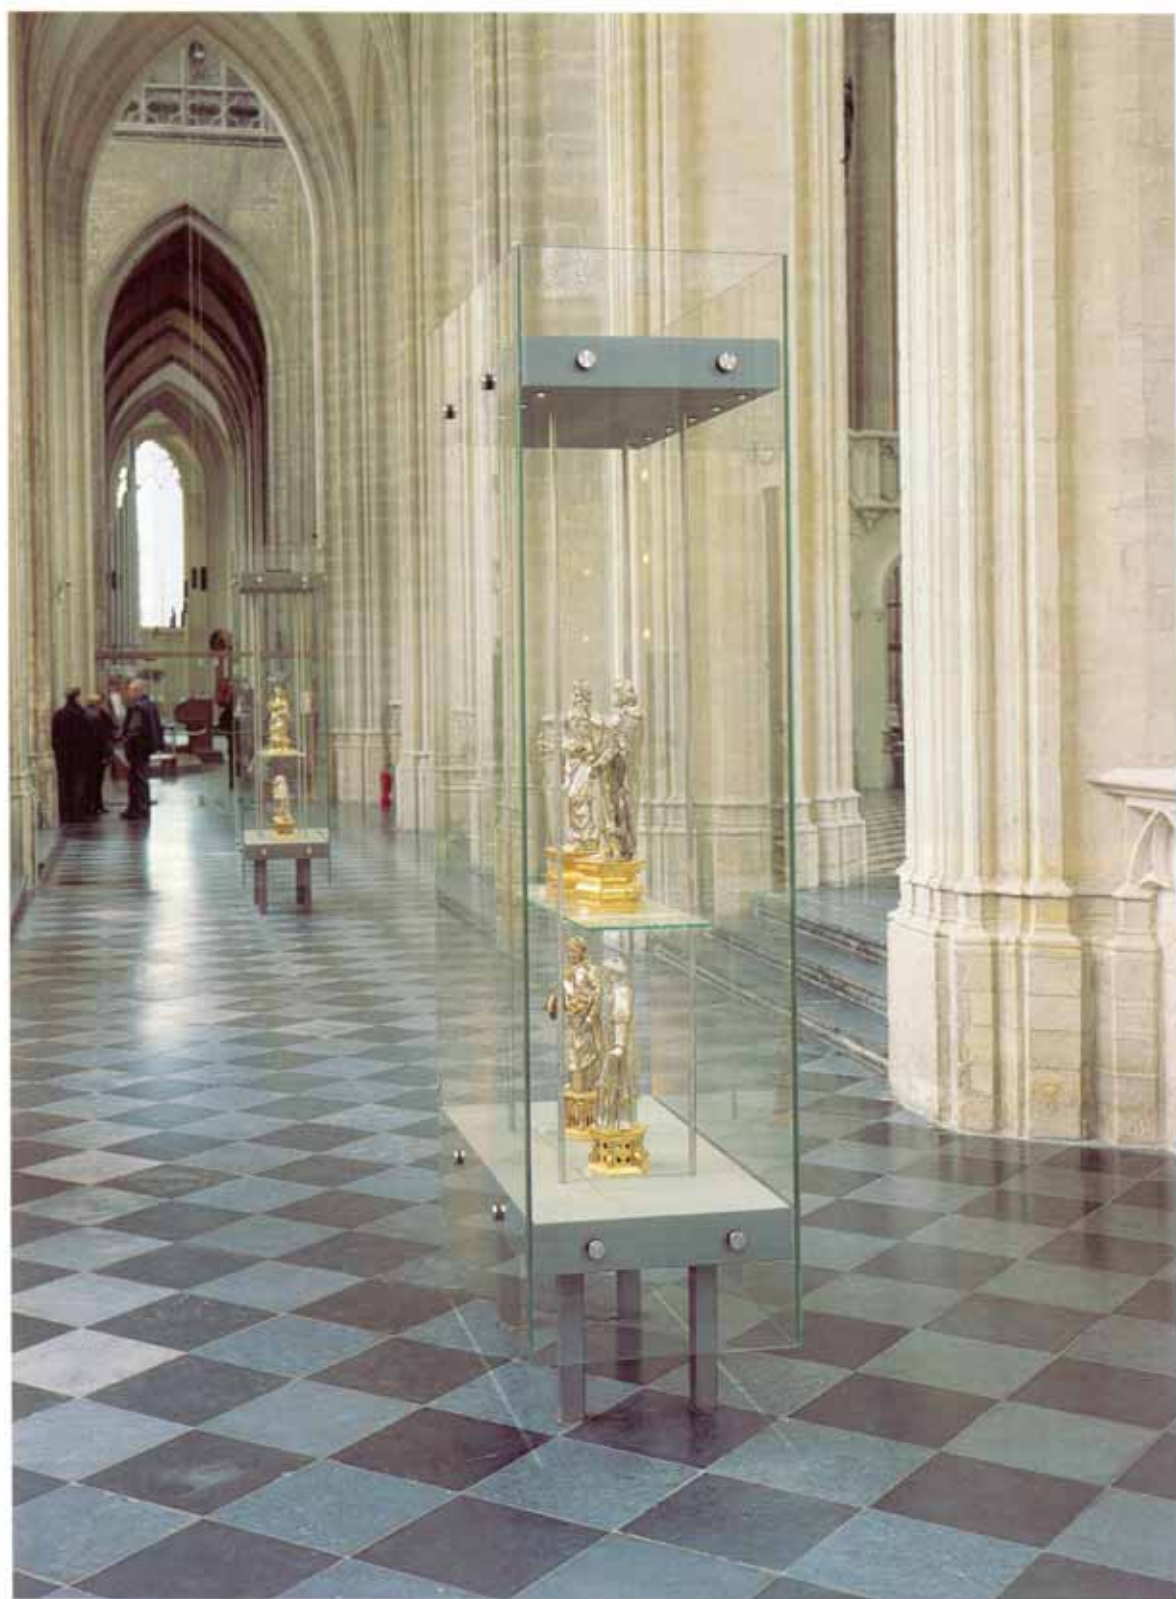
▲ De als kunstmuseum ingerichte kooromgang van de Sint-Pieterskerk in Leuven (foto Oswald Pauwels)

In uitzonderlijke gevallen wordt een gedeelte van een monument ingericht als museale ruimte. Zo werd de koorpartij van de Sint-Pieterskerk in Leuven en van de Sint-Romboutskerk in Mechelen ingericht als een beveiligd kerkmuseum. Ook een kunstkamer behoort tot de mogelijkheden. Recente voorbeelden zijn te vinden in de kerk van Nieuwpoort en in de Sint-Pauluskerk van Antwerpen. Bij dergelijke uitzonderingsgevallen behoort de keuze van de tentoongestelde voorwerpen tot het beveiligingsconcept. Het is dus niet de bedoeling om de op maat gemaakte kasten naderhand vol te stouwen met allerlei andere voorwerpen. In een kunstkamer moeten de uitgekozen kunstwerken volledig tot hun recht komen. En dat is in beide voorbeelden zeker geslaagd.

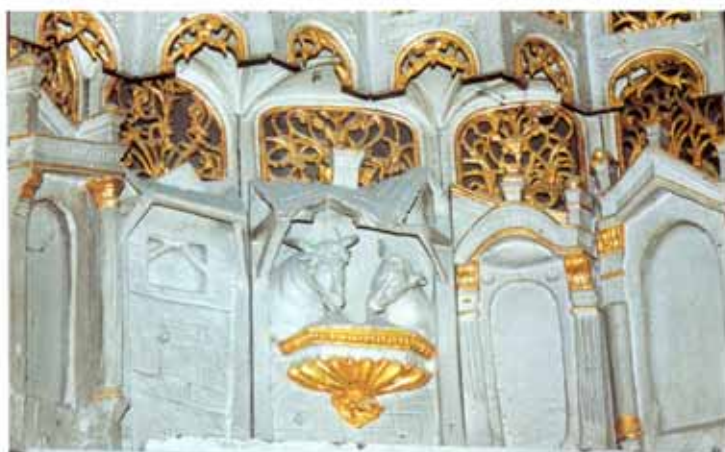
▲ Het leeggeroofde retabel van Givry; van de Geboorte van Jezus bleven alleen de os en de ezel bewaard (foto Marjan Buyle)
